H. AYUNTAMIENTO 2018-2021

REPARACIÓN DE RED DE DRENAJE CALLE INDEPENDENCIA, ENTRE CALLES ALDAMA E IGNACIO ALLENDE, EN LA COMUNIDAD DE PUEBLO JUÁREZ, COQUIMATLÁN.

Fecha de realización: 8 de Marzo de 2021

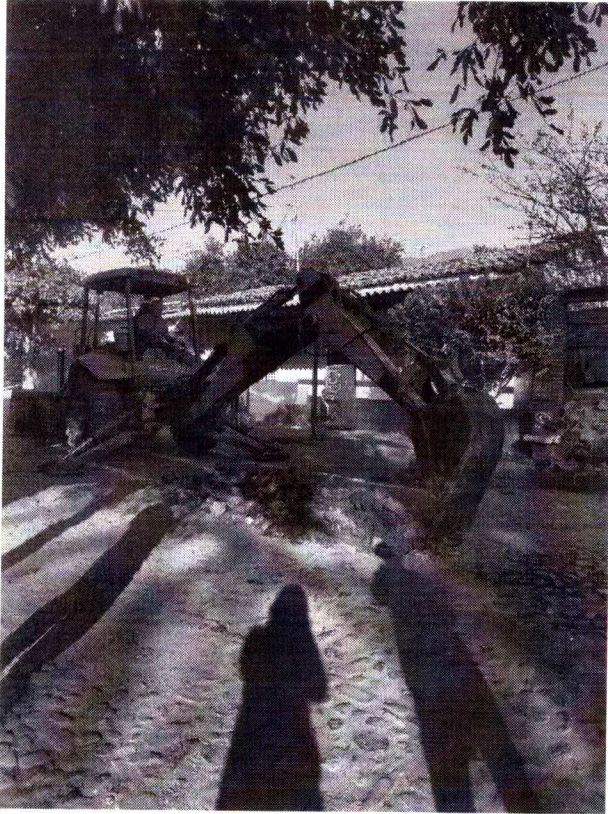
Imagen 2.

Para realizar la reparación de este tramo era necesario desalojar las aguas negras y poder trabajar de manera más eficiente, fue entonces que se fueron descubriendo que la tubería de desalojo de esta corriente no trabajaba de forma correcta, ya que se encontraba colapsada, por lo cual fue necesario el cambio de tubería hasta llegar a un punto donde el tubo estuviera en buenas condiciones.

Imágenes 2 y 3. Excavación de zanja sobre tubería dañada.

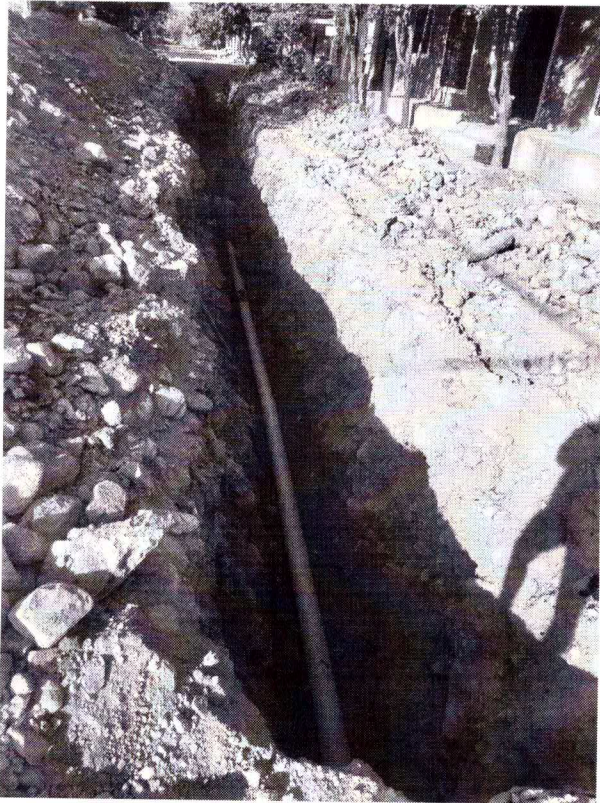
Imagen 4.

Imagen 4 y 5. Colocación de nueva tubería sanitaria 8".

Se cambiaron aproximadamente 54 metros de tubería PVC de 8", sustituyendo tubo de cemento del mismo diámetro. A lo largo de este trayecto se realizaron las reposiciones de descargas domiciliarias correspondientes y las tomas de agua que fueron dañadas durante los trabajos.

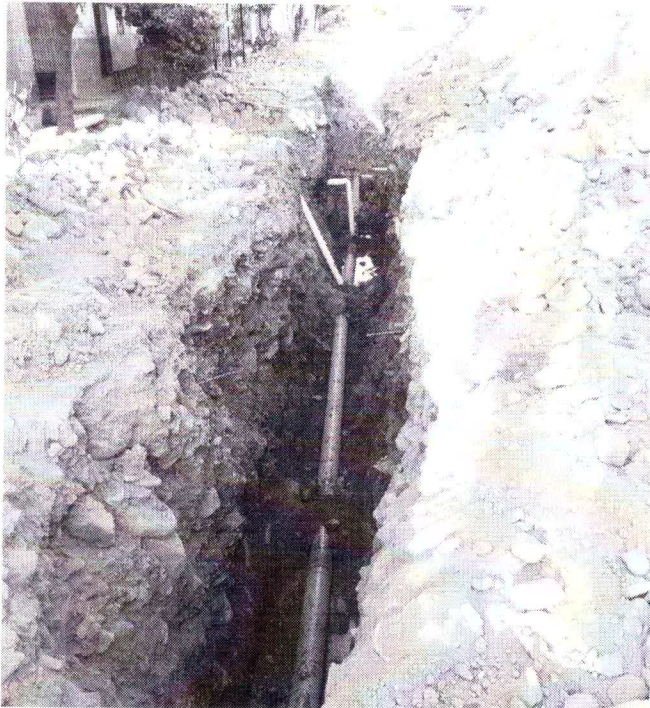
Imagen 6. Reposición de descargas domiciliarias.

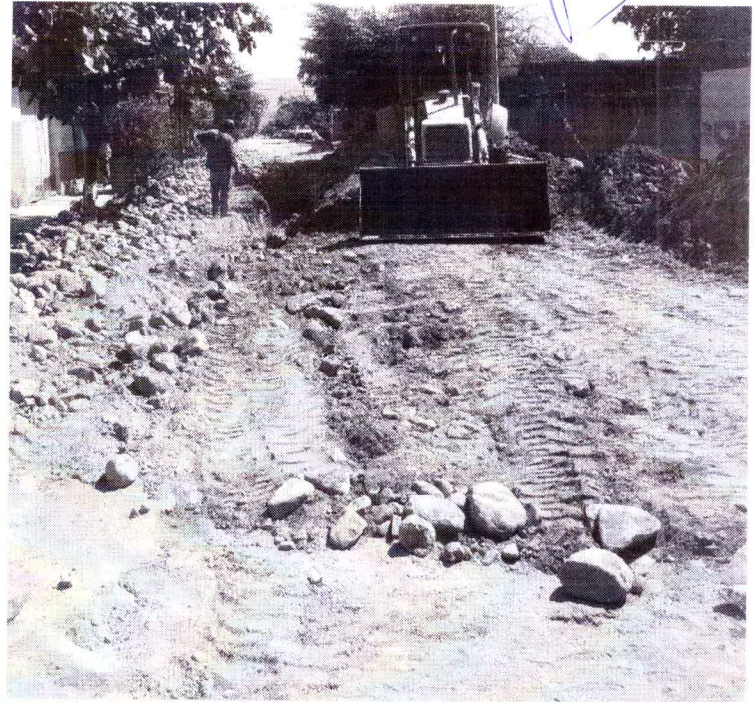
Imagen 7. Relleno de zanja donde se realizaron los trabajos de reposición de tubería
